## Compte rendu de visite Du 14/06/2022

### Château CELENE à Haux (33) - Projet de création d'un bâtiment de stockage

Mission géotechnique d'exécution type G4 – Supervision et suivi des travaux géotechniques relatifs à la création d'un bâtiment de stockage au Château CELENE à Haux (33).

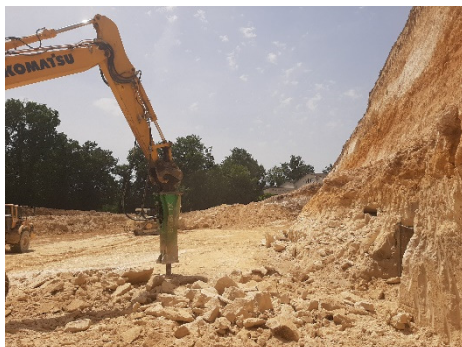
**Photographie 3 : Etat d'avancement des terrassements avec l'ensemble des galeries atteintes**

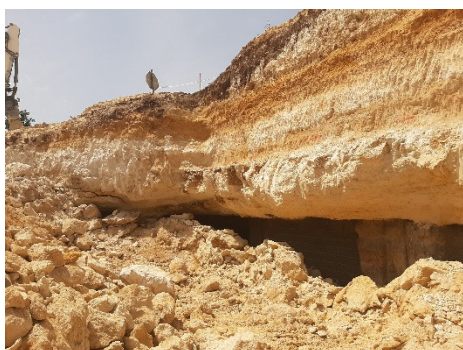
Ce jour, il est constaté que l'ensemble des carrières souterraines situées sur l'emprise du bâtiment projeté ont été terrassees.

L'aléa carrières souterraines peut donc être levé au droit des terrassements en déblai réalisés (cf. Plans annexés au CR n°3).

**Photographie 4 : Galeries terrassees (déblais à finir d'extraire)**

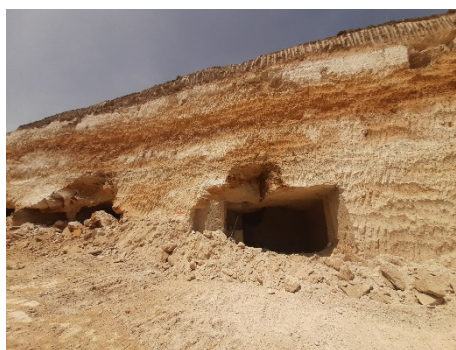
**Photographie 5 : Cote « sol de galeries » (25.5 m NGF) atteinte**

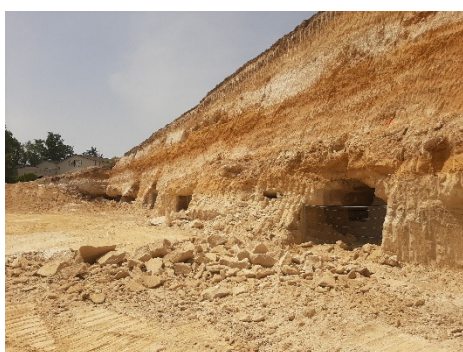
**Photographie 6 : Cote « sol de galeries » (25.5 m NGF) atteinte**

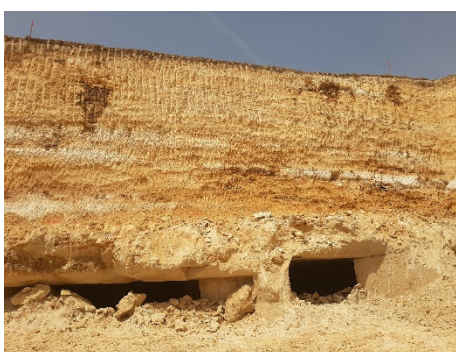
**Photographie 7 : Cote « sol de galeries » (25.5 m NGF) atteinte**

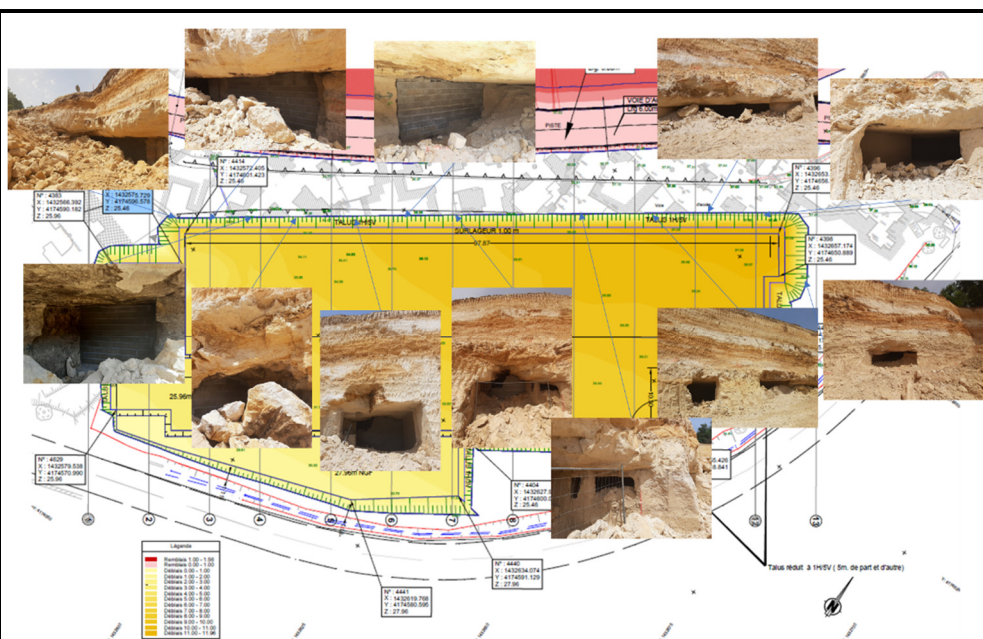
Figure 1 : Photographies des entrées de carrières

Les entrées de galeries ont été dégagées. Le MOE signale que l'ensemble des entrées de la carrière exploitée par les Etablissements CELENE sera utilisé dans le cadre du projet d'aménagement. Ainsi nous attirons l'attention sur l'état de fracturation de certaines entrées, qui présentent des instabilités en lien avec les terrassements réalisés.

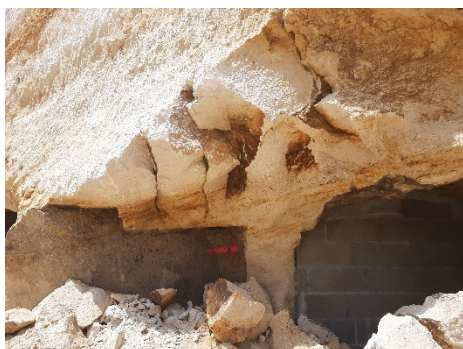
Photographie 8 : Fissuration géologique ayant libéré des blocs lors du terrassement

Certaines zones d'entrée nécessiteront des travaux de confortement afin de garantir la stabilité des dalles calcaires présentant des désordres mécaniques ou des plans de fragilité géologique.

- Pilier complémentaire
- Portique en béton armé
- Comblement et fermeture d'entrée
- Renfort de pilier par reprise en béton armé ou béton projeté (engraissement de pilier)

Une étude spécifique devra être menée pour justifier les renforts éventuellement nécessaires, en fonction des entrées qui seront maintenues et de leur état.

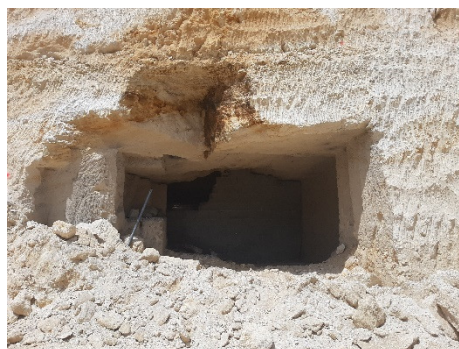
Photographie 9 : Fissuration géologique ayant libéré des blocs lors du terrassement. Fissure en milieu de portée d'une entrée

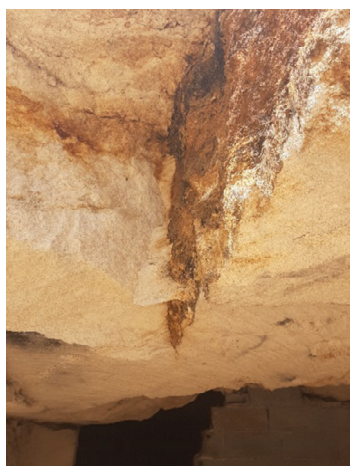
**Photographie 10 : Fissure géologique en milieu de portée ayant rejoint en mécanique lors du terrassement**

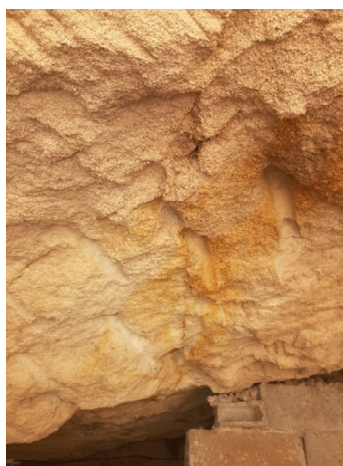
**Photographie 11 : Fissure géologique en milieu de portée**

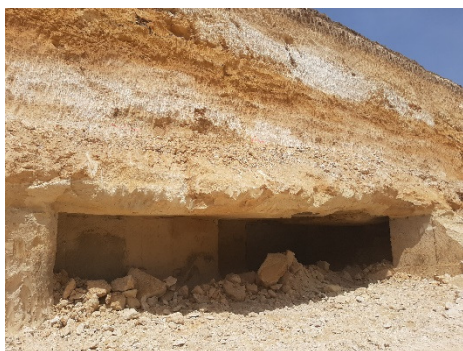
**Photographie 12 : Casquette rocheuse**

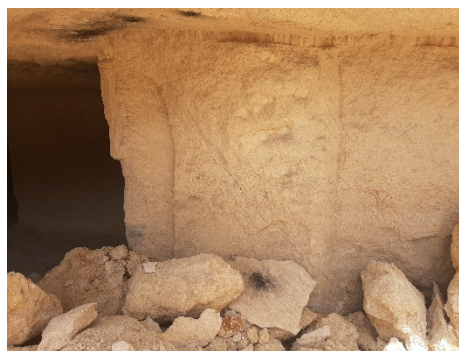
**Photographie 13 : Fissure mécanique en pilier**

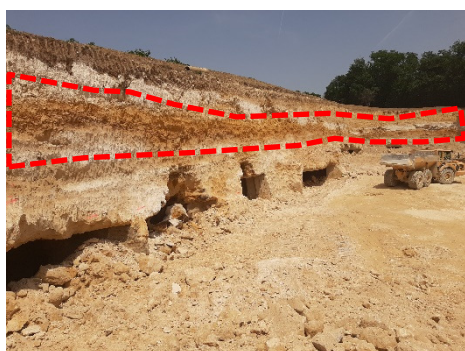
Le massif calcaire présente des caractéristiques conformes aux hypothèses de la G2PRO (Rapport n°114731 version A – Février 2022), à savoir **un recouvrement argileux (frange d'altération des calcaires) et un horizon calcaire présentant une grande hétérogénéité de faciès (présence de niveaux d'altération variable) et une nature karstique.**

Photographie 14 : Exemple de zone à traiter

- Un **talutage** à 3H/2V de la frange d'altération superficielle (TV + altération). Selon les emprises disponibles, un talutage à 1H/1V pourra être envisageable à court terme.
- Un **renforcement de parement** au droit de l'ensemble des poches d'altération ou des zones karstiques par mise en œuvre d'un gunitage et d'un béton projeté ancré afin de limiter l'érosion des talus et les chutes de blocs.

- Mise en œuvre d'un ferrailage en treillis soudés,
- Clouage par mise en œuvre de clous Ø25mm de 2,50 ml/unité minimum, selon un maillage minimal de 1 clou/2ml,
- Mise en œuvre d'un béton projeté teinté de 15 à 20 cm d'épaisseur,
- Pose d'un système de drainage par Enkadrain et barbacanes en pied d'ouvrage.

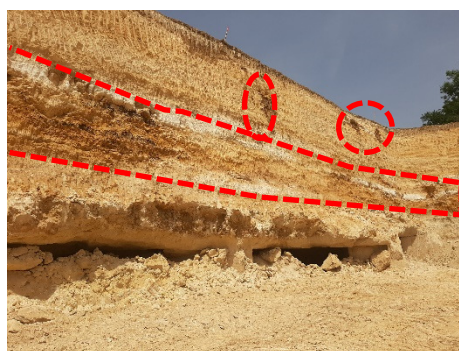
Photographie 15 : Exemple de conduits karstiques et zone altérée à traiter

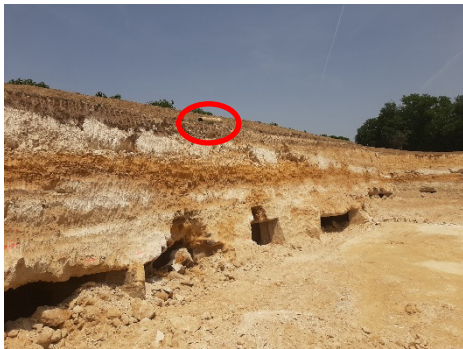
| <p><b>5 – Canalisation EP</b></p> <p>La gestion des eaux du site devra faire l'objet d'une révision afin de limiter les venues d'eau au droit de la zone de terrassement et d'assurer la continuité des écoulements vers le fossé en bord de départementale.</p> <p>Aujourd'hui la canalisation EP est sous la piste donnant accès à la zone de terrassement.</p> <div data-bbox="459 535 924 882" data-label="Image"> </div> <p><b>Photographies 16 : Canalisation EP en surplomb du talus à évacuer</b></p> <p>Le Maître d'œuvre signale qu'une solution de dévoiement des eaux pluviales du site vers le fossé en bord de départementale est prévu afin de supprimer les venues d'eau au droit de la zone de terrassement pouvant nuire à la bonne tenue des talus dans le temps.</p> <p>⇒ <b>Avis géotechnique favorable avec observations. En attente de la réalisation du dévoiement</b></p> | <p><b>FAO</b></p> |
