**Compte rendu de visite  
du 06/07/2022**

**Château CELENE à Haux (33) - Projet de création d'un bâtiment de stockage**

Mission géotechnique d'exécution type G4 – Supervision et suivi des travaux géotechniques relatifs à la création d'un bâtiment de stockage au Château CELENE à Haux (33).

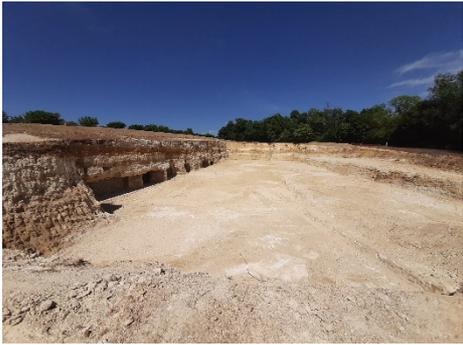
<p><b>Photographie 1 : Fin de terrassement en déblais avec l'ensemble des galeries terrassées</b></p> </div> <div style="text-align: center;">

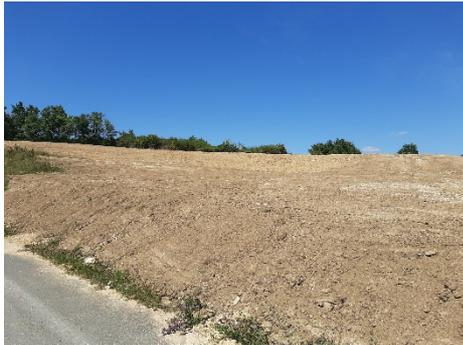
<p><b>Photographie 2 : Fin de terrassement en remblais (modelé paysager)</b></p> </div> </div> <p>⇒ <b>Avis géotechnique favorable</b></p> <p>Le fond de terrassement présente une pente (cf. plan d'exécution LA FOREZIENNE) permettant de diriger les eaux de surface vers un exutoire (au fossé).</p> <div style="text-align: center;">

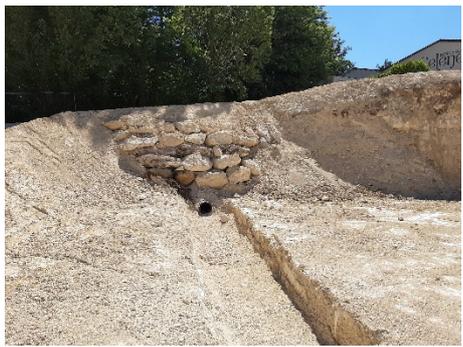
<p><b>Photographie 3 : Exutoire des eaux de surfaces</b></p> </div> <p>⇒ <b>Avis géotechnique favorable en attente des plans d'exécution de LA FOREZIENNE</b></p>	<p><b>FAO</b></p>

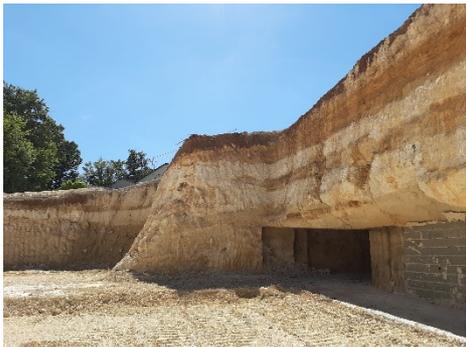
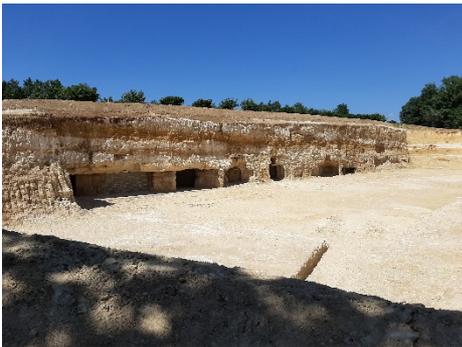
<p><b>2 – Aléa carrières souterraines</b></p> <p>Lors de la vacation n°3 du 14/06/2022, il est constaté que <b>l'ensemble des carrières souterraines situées sur l'emprise du bâtiment projeté ont été terrassées.</b></p> <p><b><u>L'aléa carrières souterraines peut donc être levé au droit des terrassements en déblai réalisés</u></b> (cf. Plans annexés au CR n°3).</p> <div style="display: flex; justify-content: space-around;"> <div data-bbox="213 551 679 898">

</div> </div> <p><b>Photographie 4 : Galeries terrassées</b></p> <p><b>Photographie 5 : Cote « sol de galeries » (25.5 m NGF) atteinte</b></p> <p>⇒ <b>Avis géotechnique favorable en attente des plans d'exécution de LA FOREZIENNE</b></p>	<p><b>FAO</b></p>
<p><b>3 – Constat des entrées de galeries</b></p> <p>Les entrées de galeries ont été dégagées. Le MOE signale que certaines entrées de la carrière exploitée par les Etablissements CELENE seront utilisées dans le cadre du projet d'aménagement. Ainsi nous attirons l'attention sur l'état de fracturation de certaines entrées, qui présentent des instabilités en lien avec les terrassements réalisés.</p> <p>En effet, au regard de la nature dense du calcaire et des difficultés rencontrées par l'entreprise pour effectuer les terrassements selon la méthodologie visée (cf. avis Antea Group sur document d'exécution n°01 du 04/05/2022 : pelle mécanique et fraise uniquement), il est convenu lors des échanges du 09/06/2022, que bien que l'utilisation du BRH soit fortement déconseillée sur site à proximité des galeries (cf. mail du 11/05/2022), une utilisation très ponctuelle sur les nez rocheux trop durs pour être déroctés à la pelle mécanique, serait tolérée.</p> <p>L'effet induit des vibrations liées à l'utilisation du BRH sur le talus et les carrières souterraines est difficilement quantifiable. Néanmoins le rejeu de certains plans de fracturation géologique et l'apparition de ponctuels désordres mécaniques sont constatés.</p>	<p><b>S</b></p>

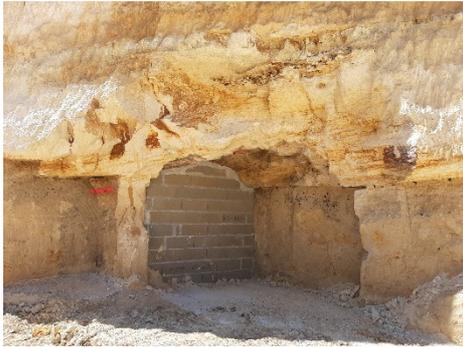
**Photographie 6 : Fissuration géologique dense potentiellement évolutive**

Certaines zones d'entrée nécessiteront des travaux de confortement afin de garantir la stabilité des dalles calcaires présentant des désordres mécaniques ou des plans de fragilité géologique.

- ⇒ Entrée à conserver :
  - Portique en béton armé, qu'il conviendra d'encasturer de part et d'autre dans les piliers. Ce portique pourra être projeté à l'enduit teinté pour une meilleure intégration.
  - Renfort de pilier par reprise en béton armé ou béton projeté (engraissement de pilier). Eventuellement pilier complémentaire dans le cas de casquette rocheuse trop massive.
- ⇒ Entrée à condamner :
  - Comblement et fermeture d'entrée par mise en œuvre d'un second mur et injection au coulis de ciment dosé à 150kg/m<sup>3</sup>.

Une étude spécifique devra être menée pour justifier les renforts éventuellement nécessaires, en fonction des entrées qui seront maintenues et de leur état.

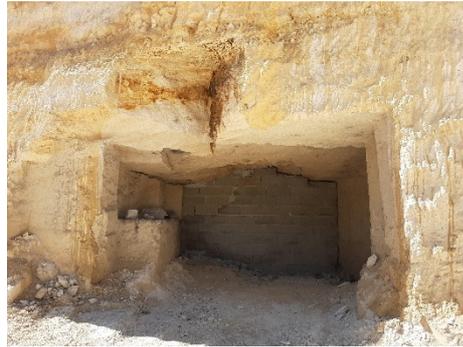
**Photographie 7 : Fissuration géologique en milieu de portée d'une entrée**

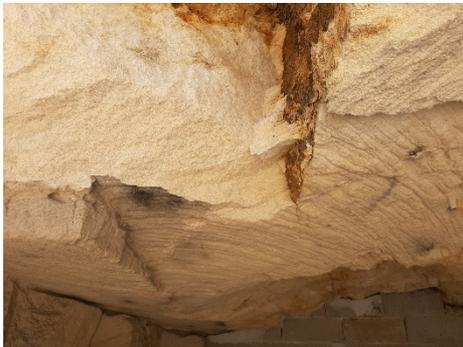
**Photographie 8 : Fissure géologique en milieu de portée ayant rejoué en mécanique lors du terrassement. Fissure mécanique ouverte**

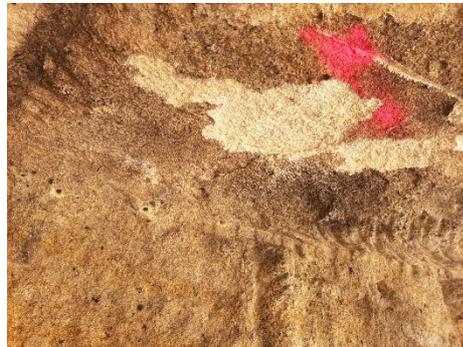
**Photographie 9 : Décollement de toit, effet de la décompression des matériaux**

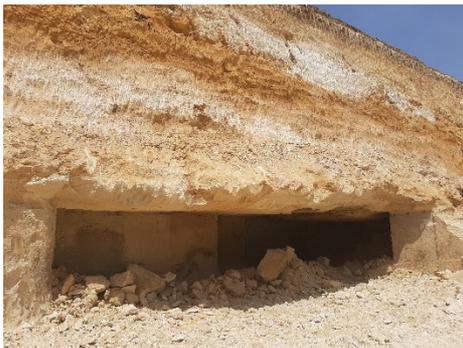
**Photographie 10 : Casquette rocheuse**

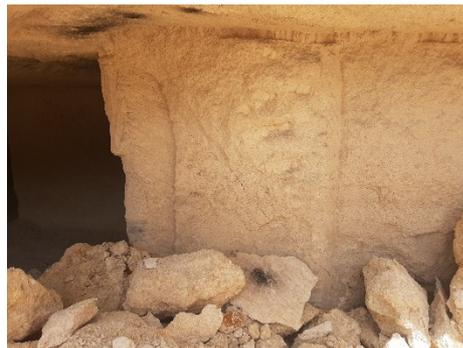
**Photographie 11 : Fissure mécanique en pilier aujourd'hui derrière une zone remblayée**

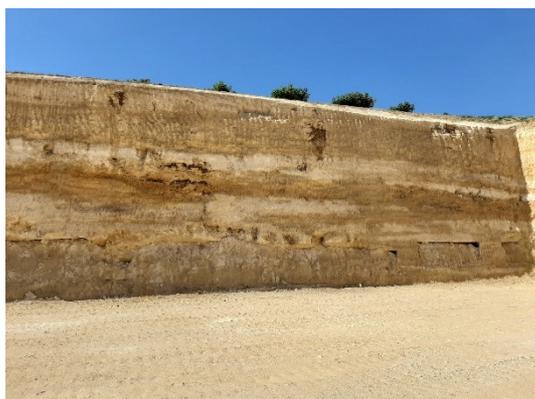
**Photographie 12 : Galeries non exploitées (entrée fermée par des remblais)**

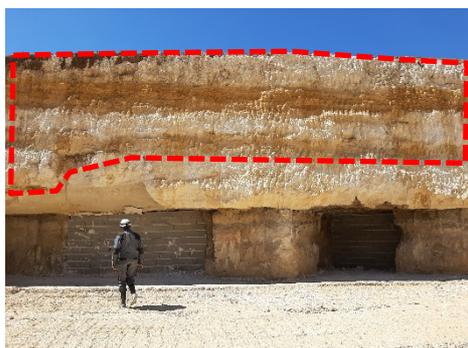
Photographie 13 : Exemple de surface à traiter en grillage plaqué

⇒ **Avis Suspendu en attente de traitement des surfaces karstiques, présentant désordres (sous-cavages, fracturation...), frange d'altération etc...**

Les grandes surfaces d'altération pourront, elles, être reprises par une solution de confortement plus souple. En première approche la mise en œuvre d'un grillage plaqué à haute limite élastique sur l'ensemble des surfaces altérées permettrait de renforcer le talus d'un point de vu structurel et limiter la chute de blocs déstabilisants.

- Confortement et stabilisation du talus au moyen d'ancrages passifs, respectant un maillage de 2.0 x 2.0m.
- Fourniture et pose d'un grillage haute limite élastique.

Au regard de l'hétérogénéité des faciès rencontrés et de la répartition des désordres constatés, une reprise du parement par mise en œuvre de grillage plaqué à haute limite élastique sur l'ensemble des emprises concernées par des désordres est fortement recommandée.

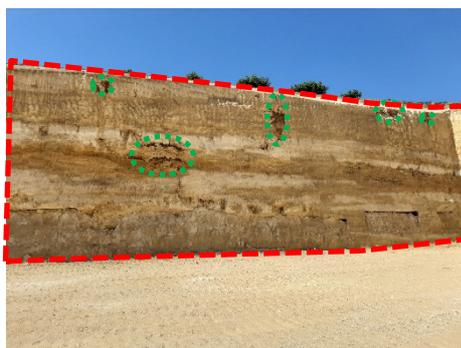
Photographie 14 : Exemple de traitement des karsts et points singuliers par gunitage (en vert) et grillage pour le traitement des parements altérés et entrées des galeries remblayées (en rouge)

- Un **renforcement de parement** au droit de l'ensemble des poches d'altération ou des zones karstiques par mise en œuvre d'un gunitage et d'un béton projeté ancré afin de limiter l'érosion des talus et les chutes de blocs.

- Mise en œuvre d'un ferrailage en treillis soudés,
- Clouage par mise en œuvre de clous Ø25mm de 2,50 ml/unité minimum, selon un maillage minimal de 1 clou/2ml,
- Mise en œuvre d'un béton projeté teinté de 15 à 20 cm d'épaisseur,
- Pose d'un système de drainage par Enkadrain et barbacanes en pied d'ouvrage.

Dans tous les cas les karsts et autres sous-cavages ponctuels devront faire l'objet d'une purge et reprise au béton.

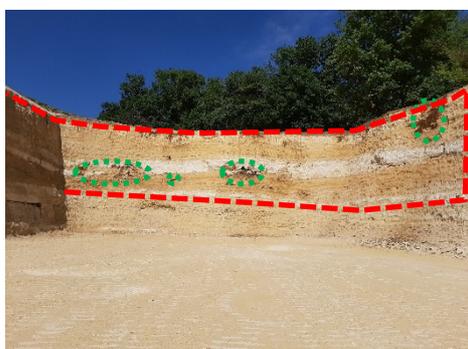
Photographie 15 : Exemple de traitement des karsts et points singuliers par gunitage (en vert) et grillage pour le traitement des parements altérés (en rouge)

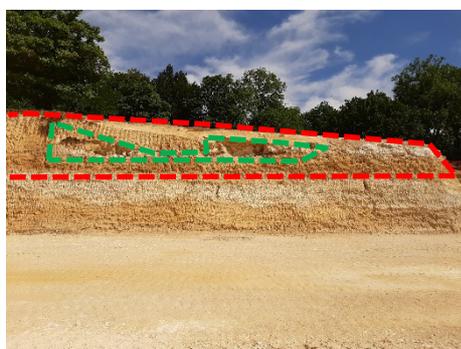
Photographie 16 : Exemple de traitement des karsts et points singuliers par gunitage (en vert) et grillage pour le traitement des parements altérés (en rouge)

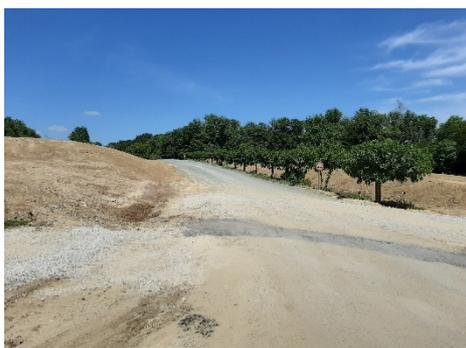
Une cunette de récupération des eaux de la piste et du modelé paysager dont l'exutoire est le fossé en bord de départementale, est mise en œuvre.

Photographie 17 : Cunette de bord de piste et pied de modelé paysager

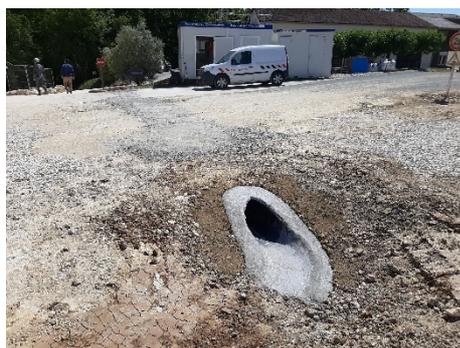
Photographie 18 : Passage busé

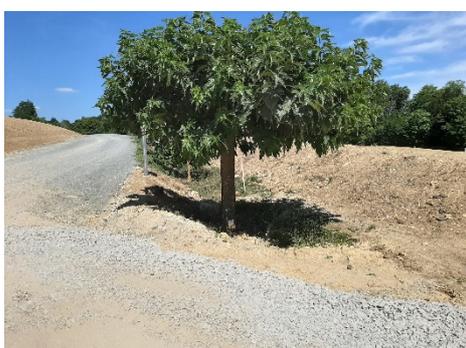
Photographie 19 : Cunette de tête de la zone terrassée

⇒ **Avis géotechnique favorable avec observations, la cunette de tête ne semble pas présenter de connexion évidente avec l'exutoire.**

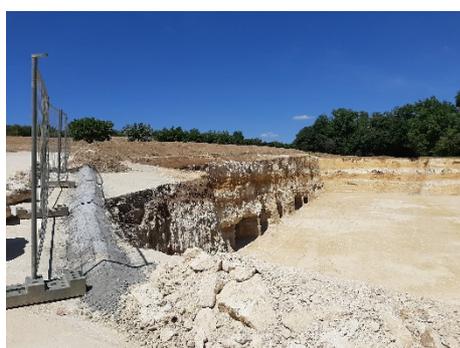
Les eaux entre la piste et le talus sont, elles, redirigées via le merlon vers la voirie.

Photographie 20 : Poursuite du merlon en béton pour canalisation des eaux vers la voirie
