**RESTAURATION COUVERTURE-CHARPENTE ISMH
- CLOCHER-MUR ET PORTAIL SCULPTE ROMAN CL**

**EGLISE SAINT MARTIN
COMMUNE DE HAUX**

**PHASE DCE
PLANS
5**

ETAT DES LIEUX DIAG ET PLANS PROJET

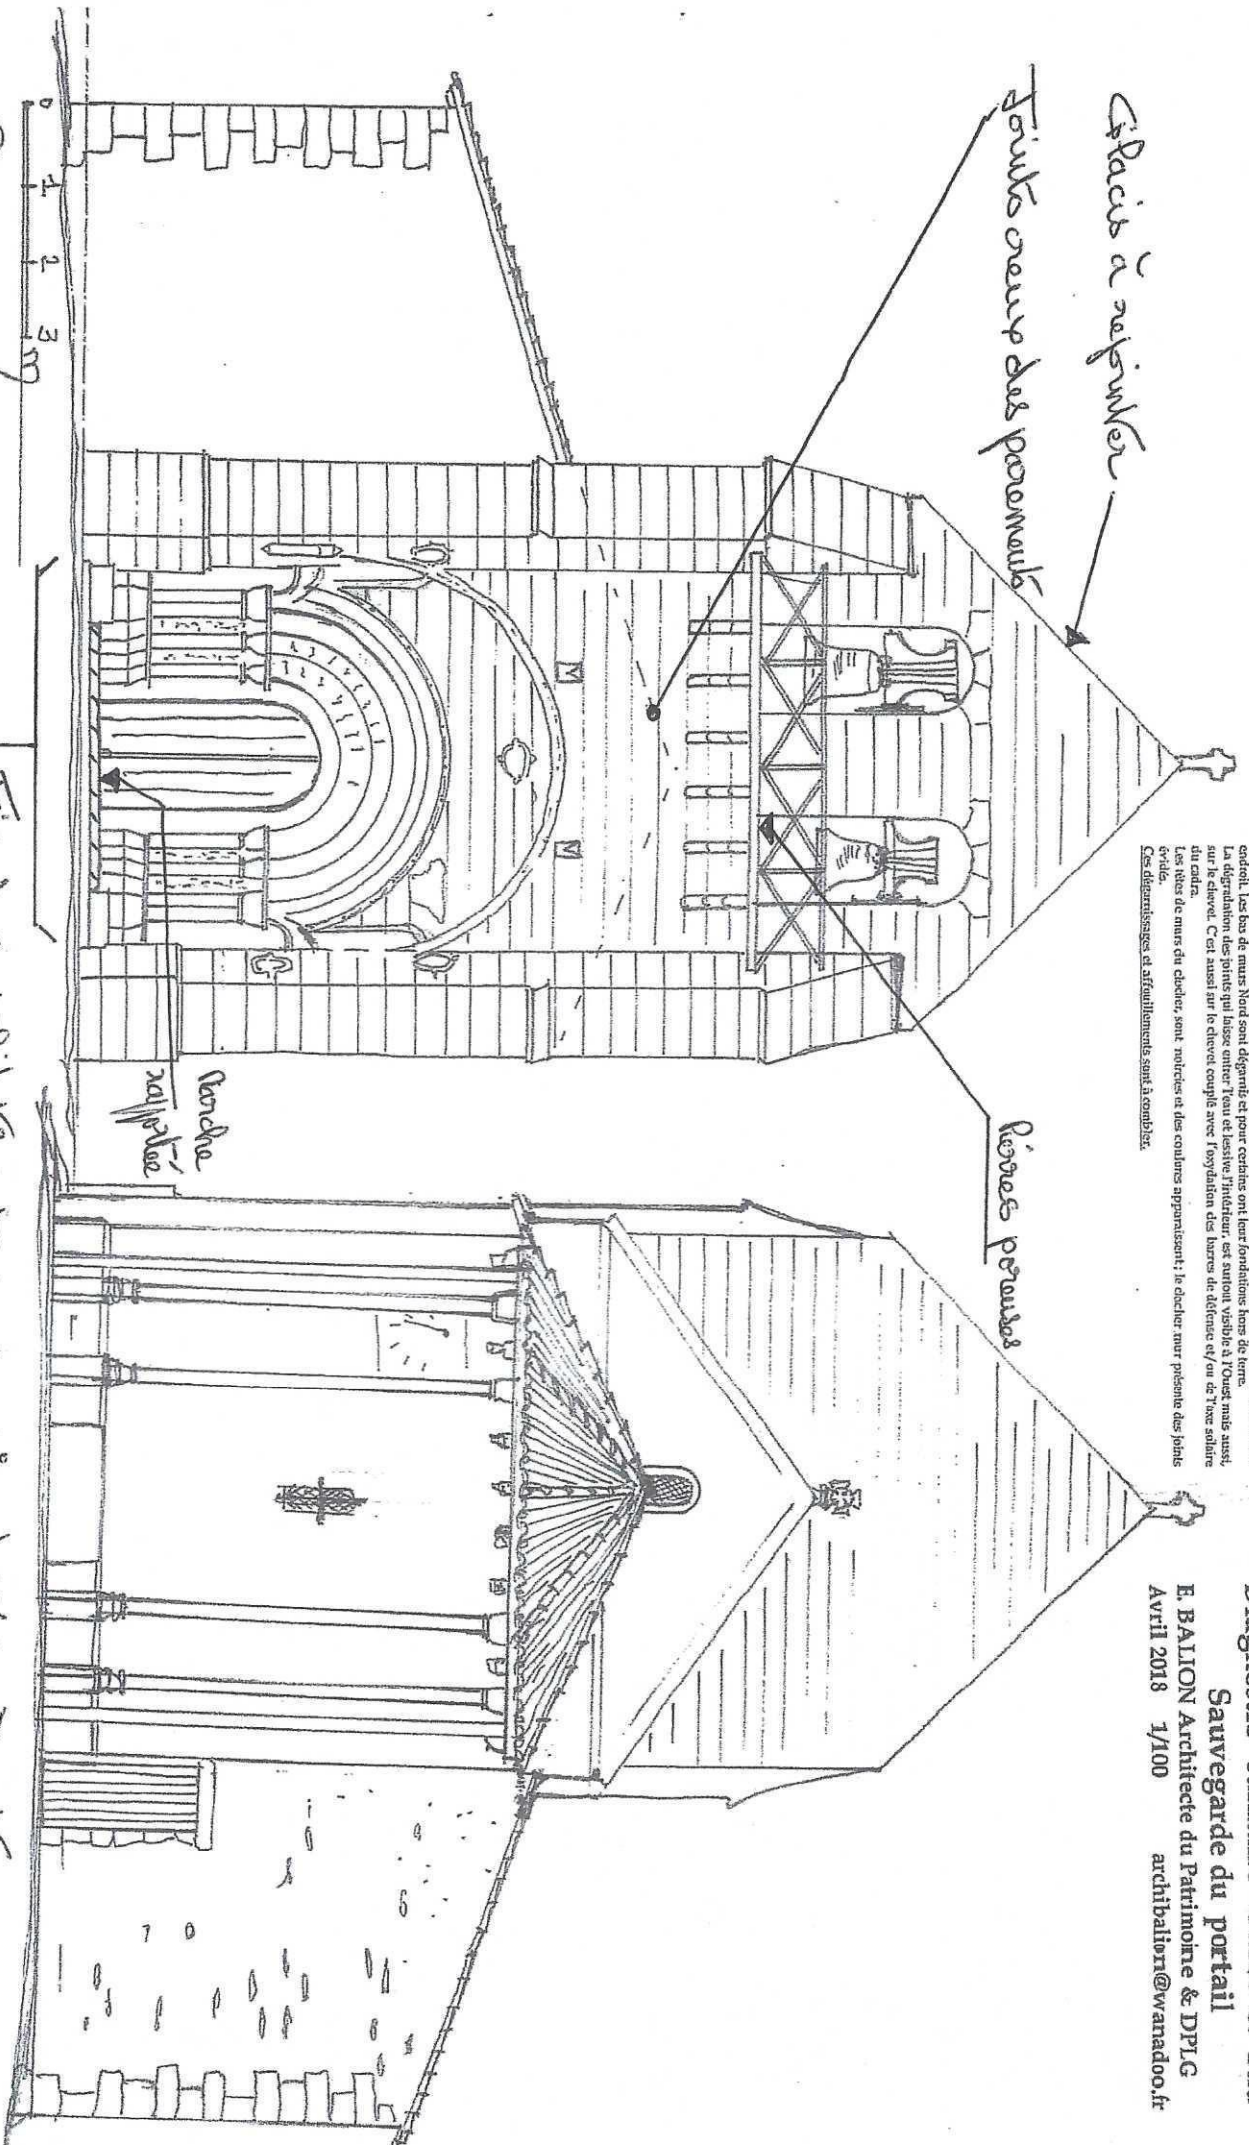
2 Eglise Saint Martin de HAUX
Facade Ouest Chevet ETAT DES LIEUX
 Diagnostic sanitaire Ouest et Sud
 Sauvegarde du portail
 E. BALION Architecte du Patrimoine & DPLG
 Avril 2018 1/100 archibalion@wanadoo.fr

-La stabilité, les structures-

Murs adobe - murements extérieurs
 Les murs sont reliés mais présentent des affaiblissements en pied, voir un départ de maçonnerie par endroit. Les bas de murs Nord sont dégrés et pour certains ont leur fondation hors du mur.
 La décoration, des peintes qui laisse entrevoir l'ivoire et lesseive, l'inférieur, est surtout visible à l'Ouest mais aussi sur le chevet. C'est aussi par le chevet couple avec l'implantation des bases de défenses et/ou de l'axe adobe.
 Les murs de murs du chevet, sont reliés et des colonnes apparaissent; le chevet mur présente des joints ovales.
 Ces déformations et affaiblissements sont à combler.

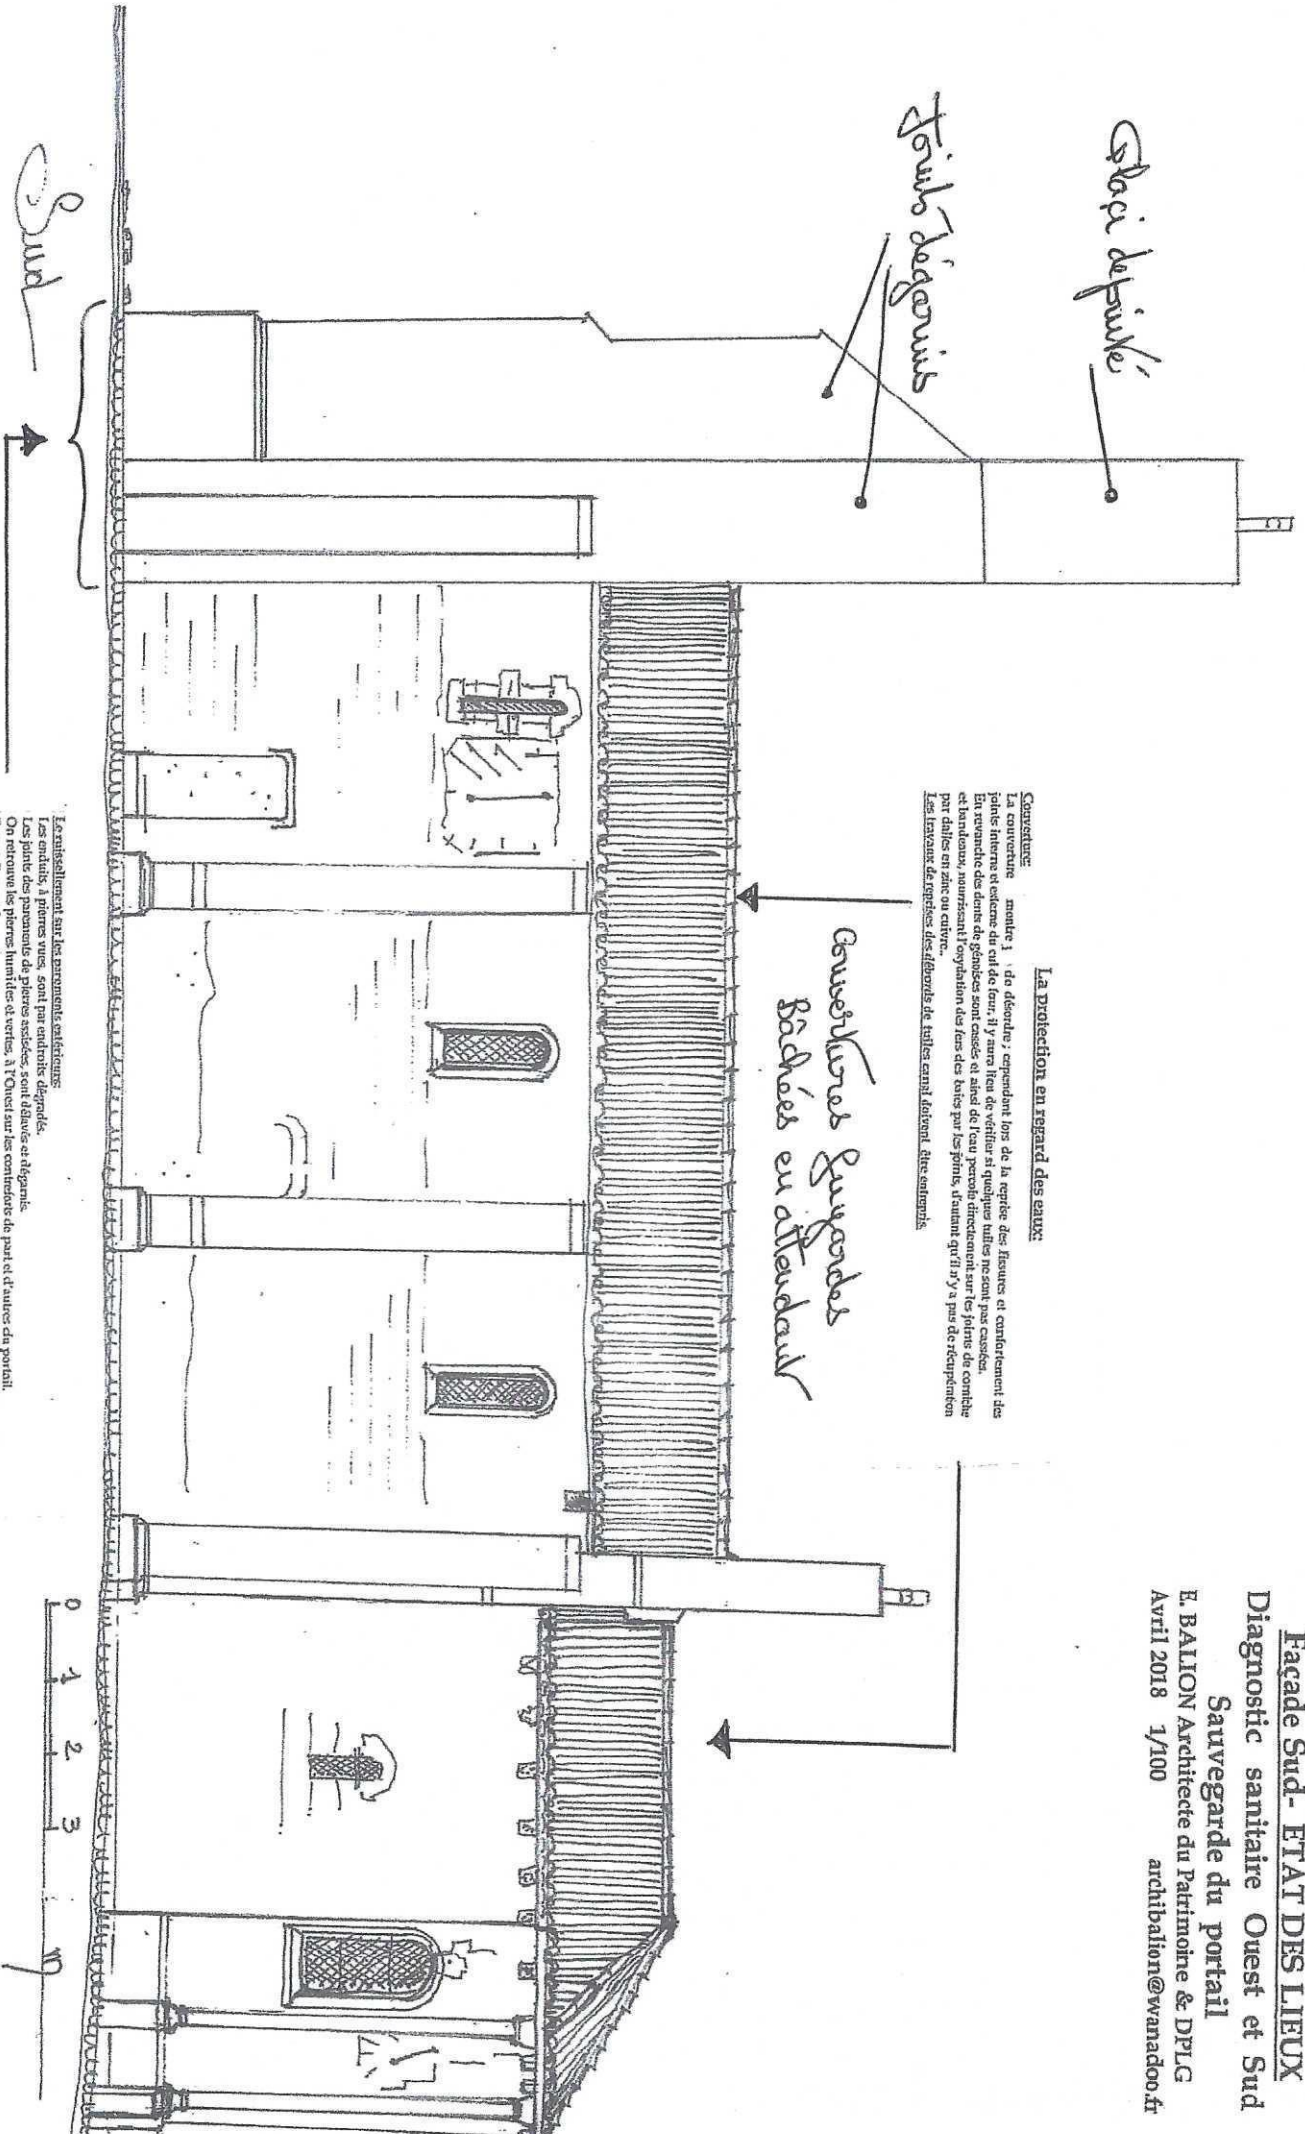
3 Eglise Saint Martin de HAUX
 Facade Sud - ETAT DES LIEUX
 Diagnostic sanitaire Ouest et Sud
 Sauvegarde du portail
 E. BALION Architecte du Patrimoine & DPLG
 Avril 2018 1/100 archibalion@wanadoo.fr

La protection en regard des eaux:

Couverture:
 La couverture monte à l'extérieur; cependant lors de la pluie des fissures et confinement des joints interne et externe de toit de toit. Il y a un plan de vidage si quelques bulles peuvent passer. En revanche, des dents de gâbles sont cassés et l'eau peut-être directement sur les joints de comble et bardeaux, provoquant l'oxydation des fers des toits par les joints. Il y a pas de récupération par dalle en zinc ou cuivre.
 Les travaux de reprises des débords de falles canal doivent être réalisés.

Extrêmement sur les environnements extérieurs:
 Les enduits, à pierres vives, sont par endroits dégradés.
 Les joints des pavements de pierres assésés, sont élargés et déformés.
 On retrouve les pierres humides et vertes, à l'Ouest sur les contreforts de part et d'autre du portail.
 Il y a un relèvement de condensation que certains pierres perdent de gouttes d'eau, notamment en haut de mur.
 Or, et des liants blancs et gris sont présents en hauteur.
 L'absence d'isolation souterraine de l'eau au surface et le passage des fondations contribue à la saturation de l'eau.

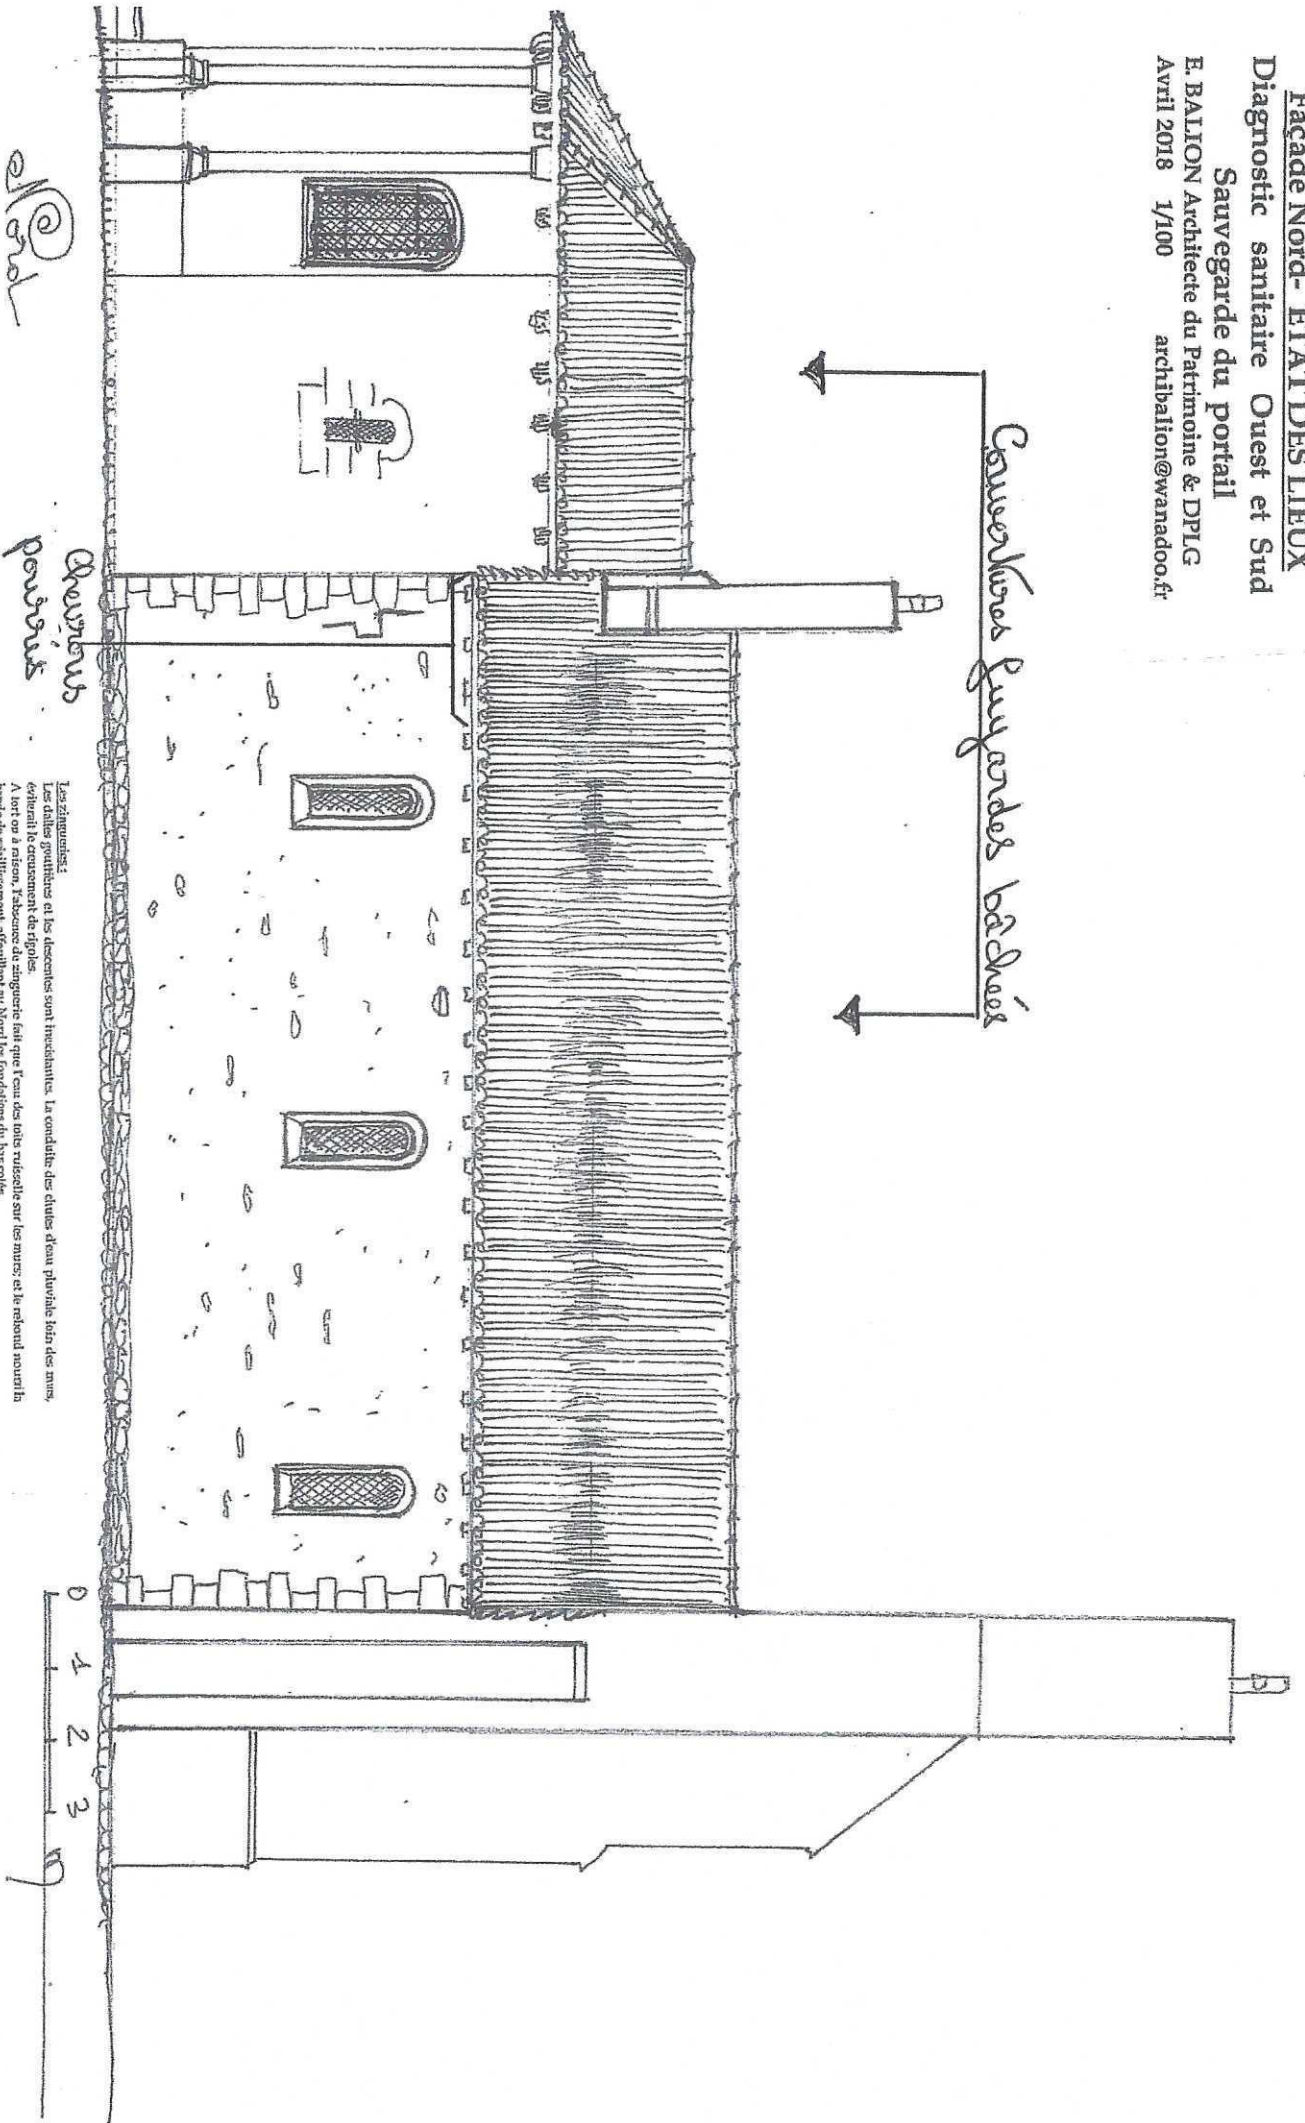
4 Eglise Saint Martin de HAUX
 Facade Nord- ETAT DES LIEUX
 Diagnostic sanitaire Ouest et Sud
 Sauvegarde du portail
 E. BALLION Architecte du Patrimoine & DPLG
 Avril 2018 1/100 archibalion@wanadoo.fr

Caveaux ou loges d'archives bâchées

Ouvrages pourris

Les zingueries et les descentes sont inéchantées. La conduite des eaux pluviales fait des ans, évitant le creusement de rigoles.
 A tort on a raison, l'absence de zinguerie fait que l'eau des toits ruisselle sur les murs; et le rebord mouillé balaie et aggrave, aggloméant au Nord les fondations du bas-côté.
 L'entretien des gouttes et de la toile d'épave salit les murs d'un brun à l'orange.
 Les travaux de zinguerie pourront être envisagés.

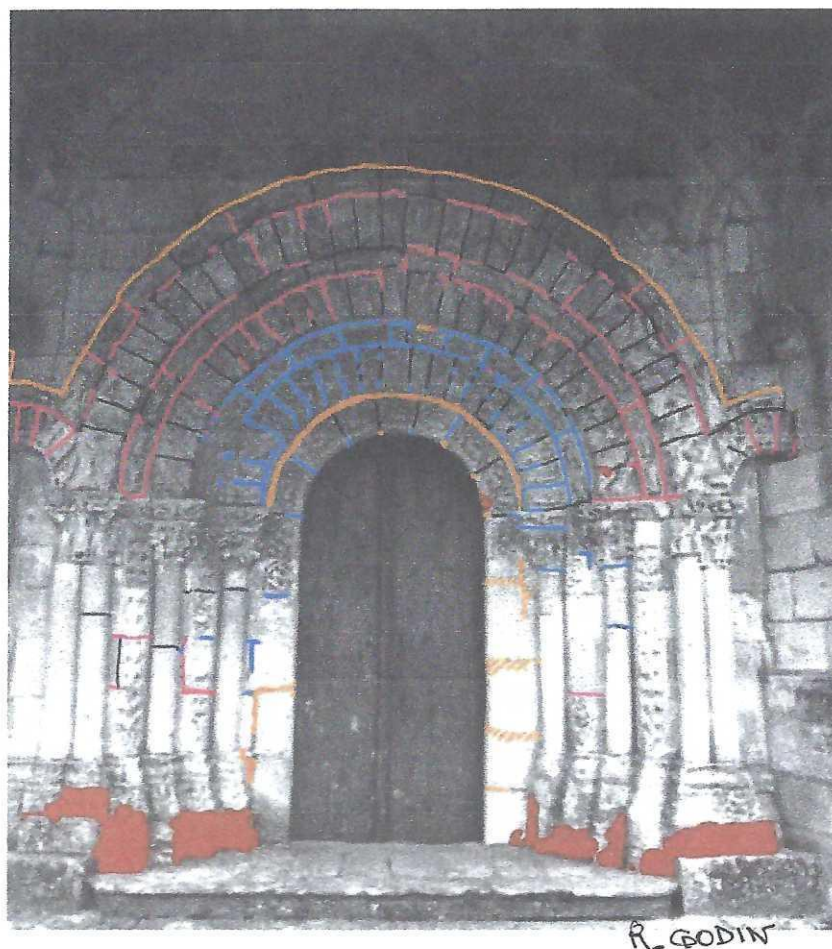
Schéma 1 : Relevé des différents mortiers de jointolement.

Nature	Observations et remarques	Interventions préconisées

Ciment		Dégagement mécanique.

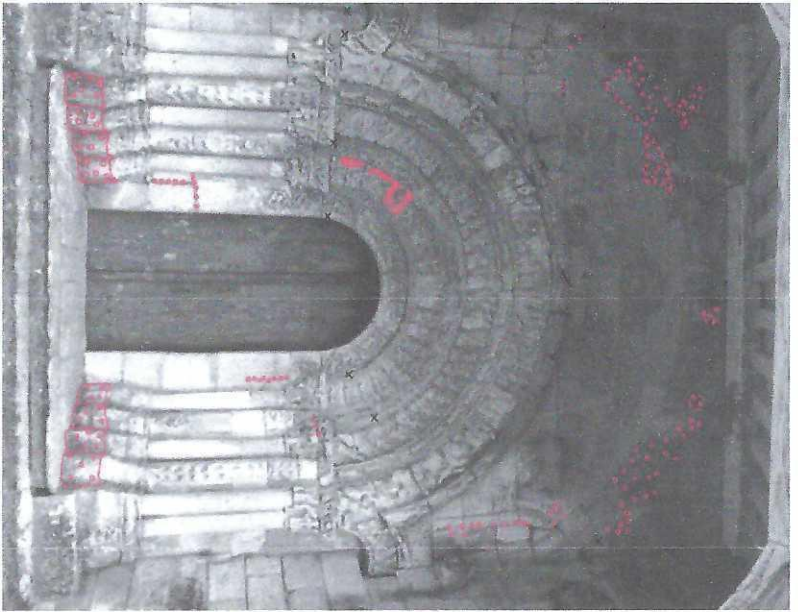
Schema 2 : Relevé des réfections de la maçonnerie. *

Nature		Observations et remarques	Interventions préconisées
X	Elément métallique	Clous rouillés localisés au niveau des joints, entre deux claveaux.	Dégagement mécanique
○○○	Réfection maçonnerie	Colmatage de mortier + morceaux de briques et/ ou de cailloux. La partie inférieure des soulèvements des ébrasements est recouverte de ciment.	Dégagement mécanique
▨	Mortier de chaux	Aspect proche de la pierre.

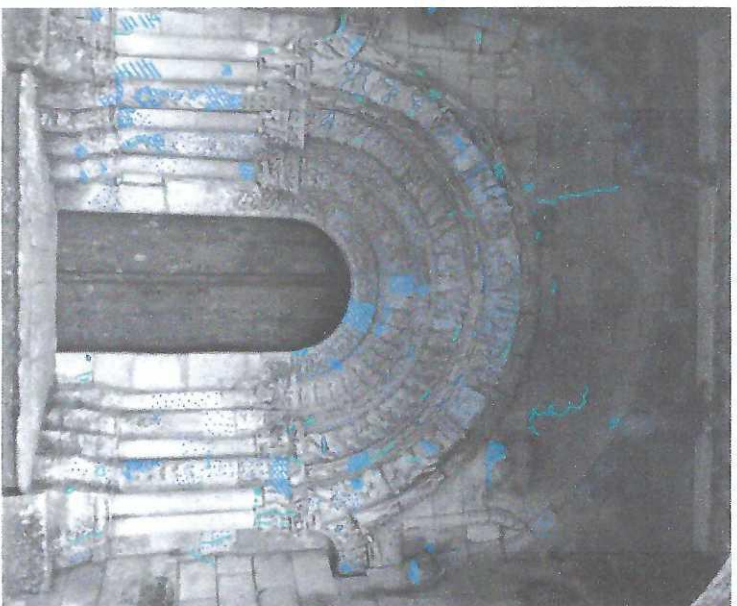
Schema 3 : Relevé des principales altérations du substrat pierre. *

Nature		Observations et remarques	Interventions préconisées
~	Fissures les plus ouvertes	Présence de fissures plus fines et plus nombreuses sur l'ensemble du portail.	Colmatage Consolidation
●●●	Manque de cohésion	Erosion différentielle ¹ .	Consolidation
///	Desquamation		
□	Principales lacunes	Présence de plus petites lacunes sur l'ensemble du portail.	Colmatage

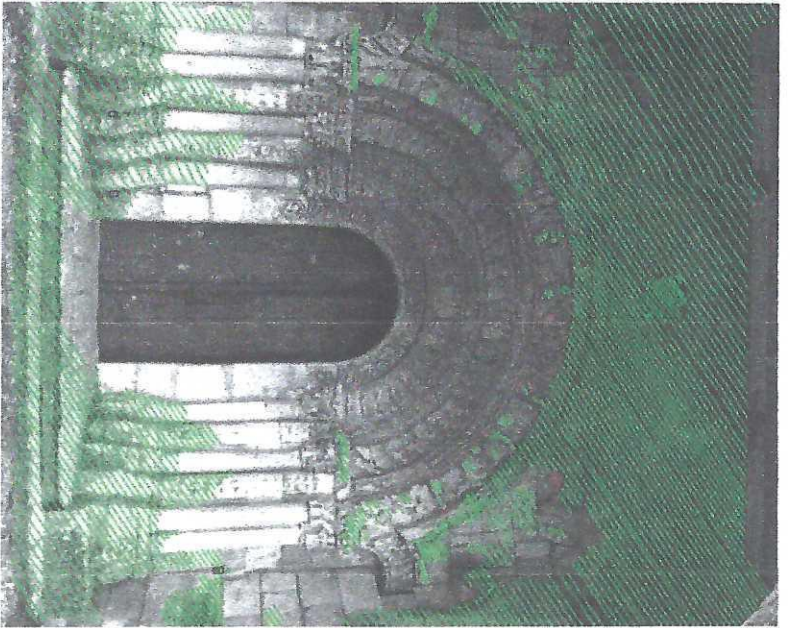
Schéma 3 : Relevé de recouvrements biologiques, principalement des lichens. *

Nature	Observations et remarques	Interventions préconisées

Plantes

Nid d'insectes	Présence d'un nid : -Sous le quadrupède, au niveau des pattes arrière. -Au niveau de l'angle sénestre de l'angle, sculpté sur le claveau de la voussure VI.	Dégagement mécanique

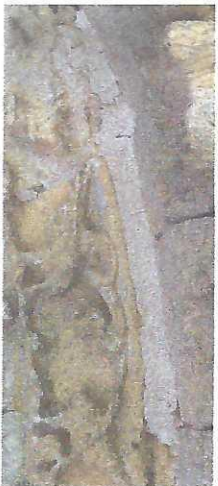
Fig.1 détail de la voussure II. Mortier de chaux et de plâtre non adhérent, fragmentaire et lacunaire.

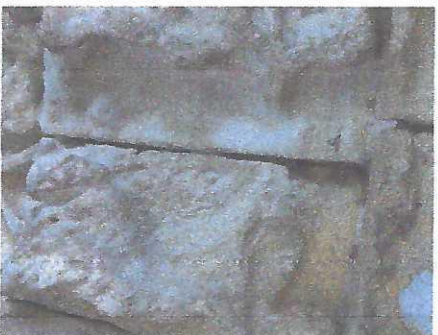
Fig. 2 détail de la voussure II. Joints ouverts.

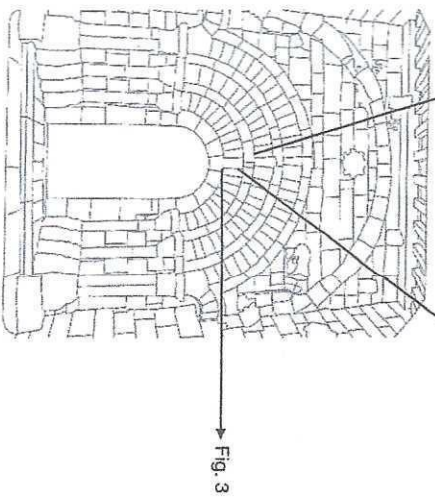
Fig. 3 détail de la voussure I. Joint de mortier de chaux aërenne et de sable non lavé, couleur jaune orangé.

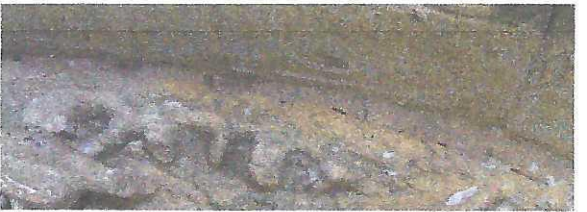
Fig. 4 détail de la voussure III, Mortier de chaux de couleur et d'aspect proches de ceux de la pierre sculptée souvent érodé.

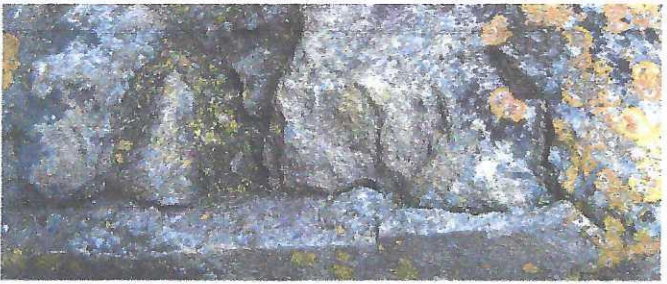
Fig. 5 détail de la base d'une colonne, ébrasement dextre. Un ciment gris recouvre la pierre d'origine.

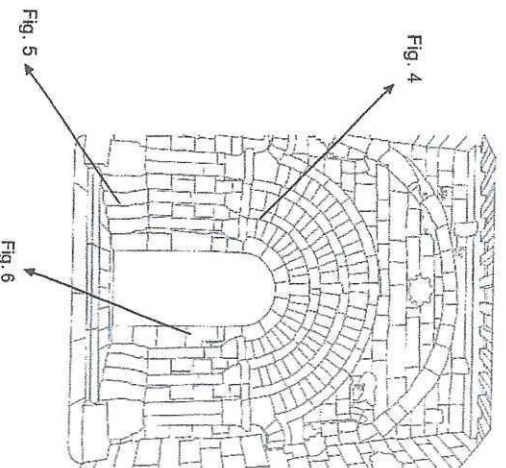
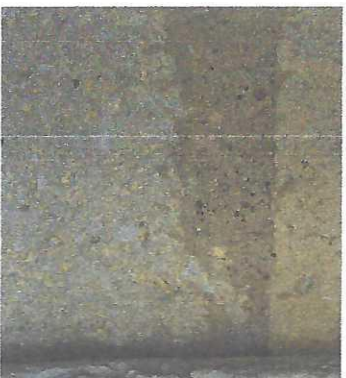
Fig. 6 détail du côté sénestre de l'encadrement de la porte. Mortier orangé plus grossier.

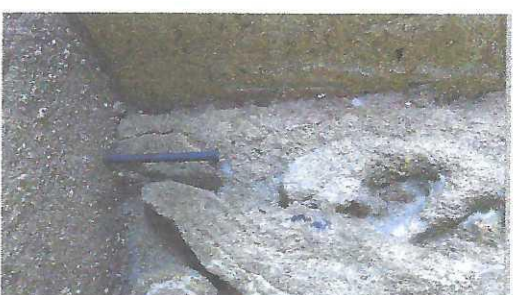
Fig. 7 détail du clou situé à la jointure entre la voussure III et le tailloir du chapiteau central de l'ébrasement dextre.

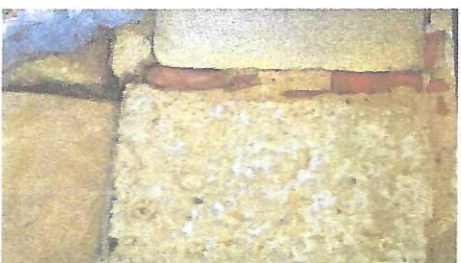
Fig. 8 détail du côté dextre de l'encadrement de la porte. Colmatage de mortier et de morceaux de briques.

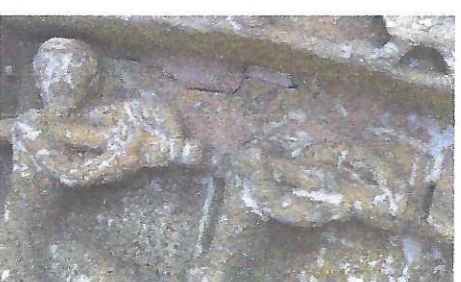
Fig. 9 détail de la voussure II. Mortier de chaux qui présente un aspect proche de celui de la pierre.

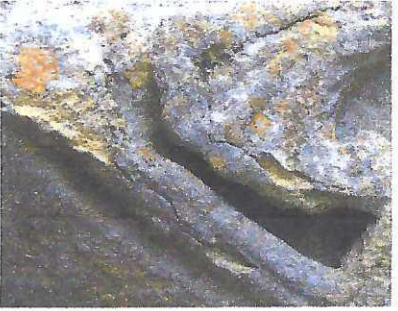
Fig. 10 détail de l'ébrasement droite. Présence de fissures.

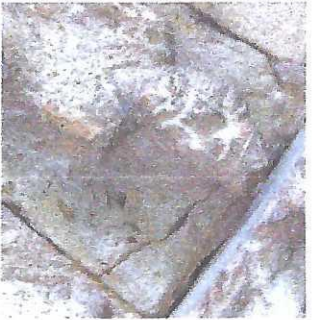
Fig. 11 détail d'un claveau de la voussure IV. Présence d'une fissure.

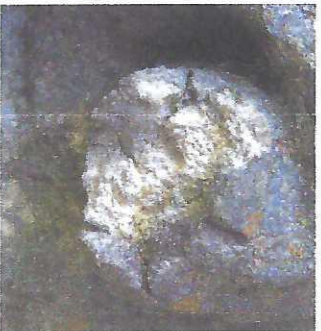
Fig. 12 détail de l'ébrasement droite. Manque de cohésion et desquamation de la pierre.

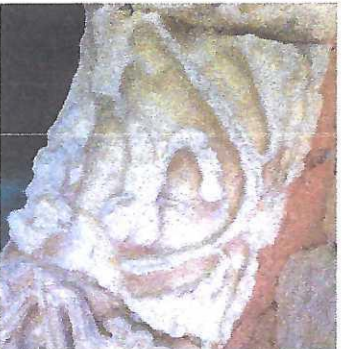
Fig. 13 détail de la voussure I. Manque de cohésion du claveau.

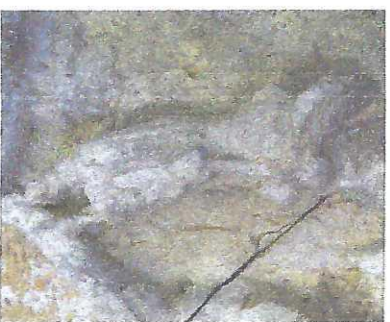
Fig. 15 détail du début de l'arc sénestre qui encadre le portail. Présence de lacunes.

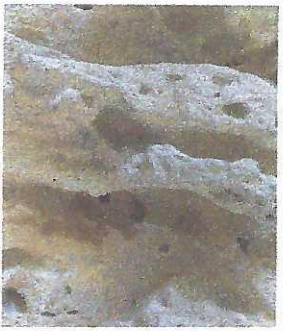
Fig. 16, détail de la voussure VI. Présence d'un nid d'insecte.

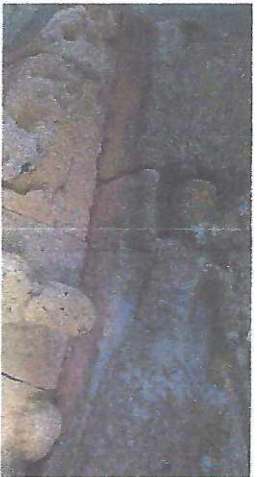
Fig. 18 détail de l'intrados de l'archivolte. Présence d'une coloration rose du calcaire.

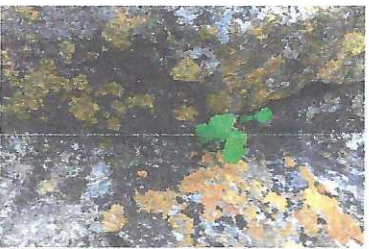
Fig. 19 détail du soubassement de l'ébrasement dextre. Présence d'une plante.

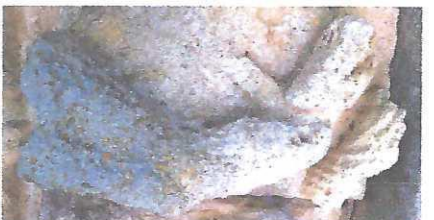
Fig. 20 détail de la voussure VI. Lichens sur la partie basse de la sculpture.

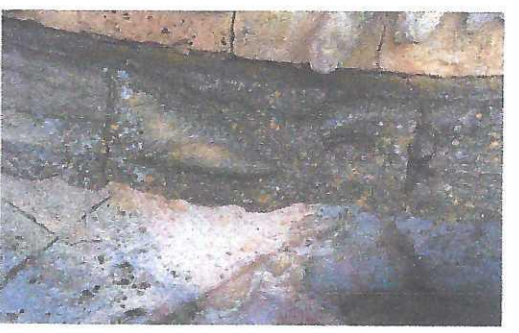
Fig. 22 détail de l'archivolte. Présence de lichens qui recouvrent l'ensemble de l'archivolte.

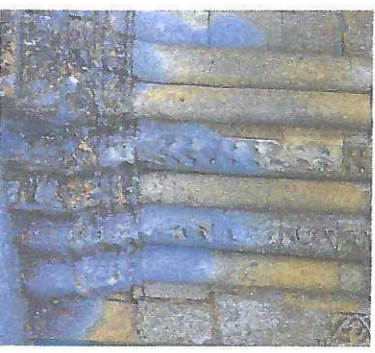
Fig. 24 détail de l'ébrasement dextre. Partie inférieure recouverte de lichens.
