## Compte rendu de visite Du 14/06/2022

### Château CELENE à Haux (33) - Projet de création d'un bâtiment de stockage

Mission géotechnique d'exécution type G4 – Supervision et suivi des travaux géotechniques relatifs à la création d'un bâtiment de stockage au Château CELENE à Haux (33).

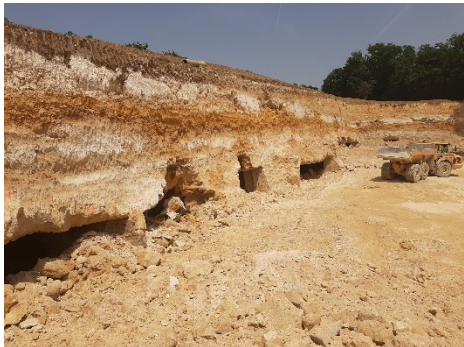
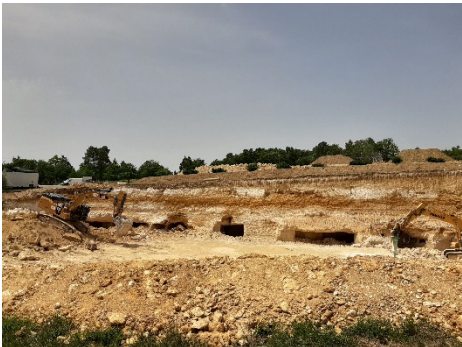
| POINTS ABORDES | AVIS |
|---|---|
| <p><b>1 – Etat d'avancement des terrassements</b></p> <p>- Lors de la visite n°3, l'état d'avancement des terrassements est le suivant :</p> <ul style="list-style-type: none"> <li>○ Terrassement en déblais : Niveau de base des carrières souterraines atteint. 90% des terrassements achevés. Finitions sur les talus et réglage du fond de fouille à venir S24/25.</li> <li>○ Terrassement en remblais : Remblaiement en cours (80% réalisé), fin de remblaiement et re-nappage de la terre végétale à venir respectivement (S24 et S25).</li> </ul> <div style="display: flex; justify-content: space-around;"> <div data-bbox="213 719 678 1064"> <p><b>Photographie 1 : Etat d'avancement des terrassements avec l'ensemble des galeries terrassées</b></p> </div> <div data-bbox="707 719 1171 1064"> <p><b>Photographie 2 : Etat d'avancement des terrassements avec l'ensemble des galeries terrassées</b></p> </div> </div> <p>- Au regard de la nature dense du calcaire et des difficultés rencontrées par LA FOREZIENNE pour effectuer les terrassements selon la méthodologie visée (cf. avis Antea Group sur document d'exécution n°01 du 04/05/2022 : pelle mécanique et fraise uniquement), il est convenu lors des échanges du 09/06/2022, que bien que l'utilisation du BRH soit fortement déconseillée sur site à proximité des galeries (cf. mail du 11/05/2022), une utilisation très ponctuelle sur les nez rocheux trop durs pour être déroctés à la pelle mécanique, serait tolérée.</p> <p>Au cours de la visite du géotechnicien ce jour, le BRH a fonctionné de manière continue sans mise en œuvre d'une surveillance spécifique constatée à l'intérieur des galeries par l'entreprise.</p> <p>L'effet induit des vibrations liées à l'utilisation du BRH sur le talus et les carrières souterraines est abordé dans la partie n°3.</p> | |
